MEMORIA PROFESIONAL

**USOS Y COSTUMBRES DE LA INFRAESTRUCTURA FISICA EDUCATIVA,
AFECTACION EN FENOMENOS NATURALES**

CASO DE LA ESCUELA PREPARATORIA NO 3 TAPACHULA CHIAPAS

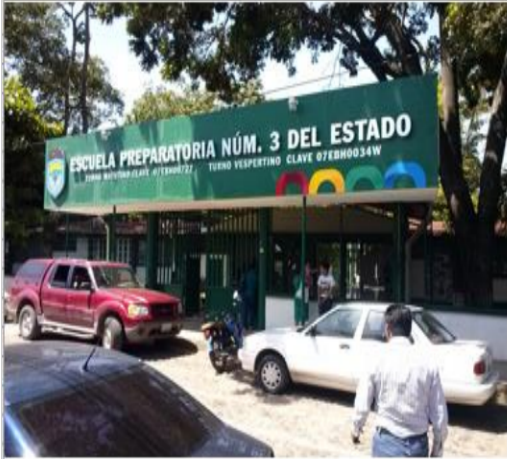
Aquí se localiza el reporte realizado a manera física dentro de fotografías, ubicando a detalle cada elemento estructural y falla de acabados no resistentes que lograron aparecer durante la inspección del dictaminador de riesgos; logre cubrir la mayor parte del plantel de manera estratégica fotografiando a detalle para el análisis posterior de resultados, es apreciable que fueron muy pocos daños en el primer informe, esta manera las fotografías presentadas solo fuesen de las áreas afectadas ya que esas son las de mayor importancia y de uso constante.
